Drie restauratiedossiers

De houten vakwerkschuur van de Oude Pastorie

De Sint-Pieterskerk van Mazenzele

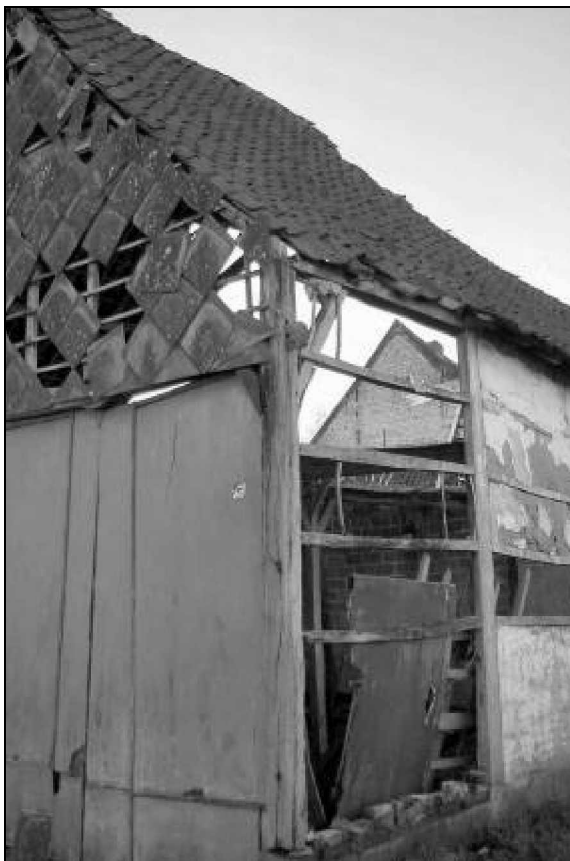
De schuur op 28 december 2001. Vergelijk haar toestand met deze van de foto op de achteromslag (1991).

Het langsschuurtje langsheen de verbindingsweg tussen de weg nr. 79 en de huidige Oude-pastoriedreef -ontmanteld in 2002- bezat toen nog gedeeltelijk zijn oorspronkelijke vakwerkwanden met takken- en leemvulling – zie foto achteromslag.

De schuur klom vermoedelijk op tot de 17e eeuw (1626?). Zij staat aangeduid op de figuratieve afbeelding in het kaartboek 1725-'26, maar wordt daarentegen niet vermeld op het opmetingsplan van landmeter J.B. Peelman van 1786 en ook niet op de 19e eeuwse kadasterplannen. Misschien werd zij beschouwd als een 'tijdelijke' constructie, eventueel demonteerbaar, zoals dat met schuren wel meer het geval was. De schuur, vier traveeën groot, bezat nog een deels originele constructie in stijl- en regelwerk met uitstekende ankerbalken en lemen vullingen. Langs beide korte zijden bevond zich een inrijpoort met posten, latei en schoorbalken van hout, met ingekraste telmerken. Eén van de gebinten droeg het jaartal 1851.

Pas in het najaar 2001 greep het gemeentebestuur echt in, op basis van haar wettelijke verantwoordelijkheid ten aanzien van beschermde monumenten en ook omdat ondertussen maatregelen om de openbare veiligheid te waarborgen noodzakelijk werden. De weg werd voor het publiek afgesloten in oktober 2001. Er werd overleg gepleegd met de diensten van Monumenten en Landschappen (Min. Vlaamse Gemeenschap). Uiteindelijk werd overeengekomen dat de gemeente de schuur en de grond waarop zij staat aankoopt, dat het bouwwerk grondig opgemeten, gefotografeerd en met zorg ontmanteld (afgebroken) wordt om het in een volgende fase opnieuw herop te bouwen. Op 26 oktober 2001 kreeg de gemeente de toelating van de eigenaar om de schuur af te breken. Op basis van een prijsofferte van 3 december 2001 kreeg de gespecialiseerde aannemer cv MEMIBO (Herselt)

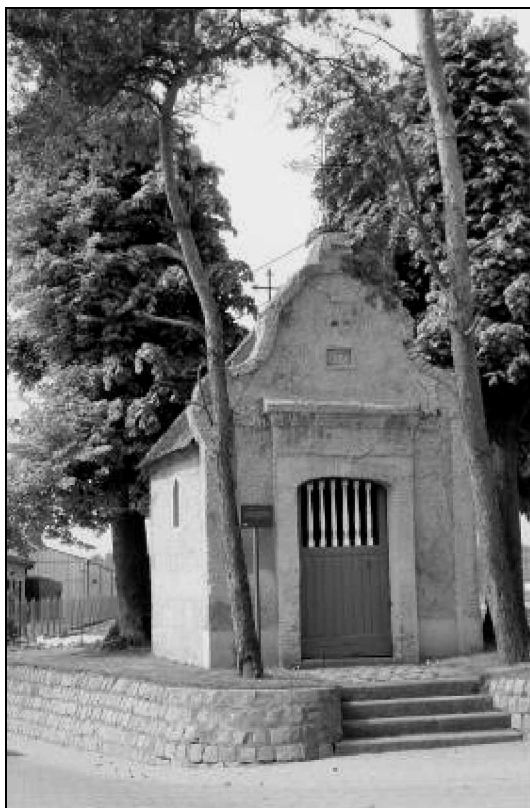
De beschermde De Sint-Rochuskapel of 't Kintskapel (Mazelstraat-'t Kintstraat), gebouwd in 1770 in opdracht van juffrouw Joanna Judoca 't Kint, is samen met de drie lindes (achteraan) beschermd als monument bij M.B. van 10 maart 1998.

'te midden van lindebomen, op een wegenkruispunt ingeplante, 1770 gedateerde, laatbarokke weggapel met in- en uitgezwenkte volutengevel en classicerende toegang.

De één travee diepe binnenruimte met halfronde absis is verrijkt met
